MODELAÇÃO LABORATORIAL DE UMA ESTRUTURA ADERENTE EM CILINDROS DE GEOSSINTÉTICOS

Dissertação submetida para satisfação parcial dos requisitos do grau de
**MESTRE EM ENGENHARIA CIVIL — ESPECIALIZAÇÃO EM HIDRÁULICA, RECURSOS HÍDRICOS E
AMBIENTE**

MESTRADO INTEGRADO EM ENGENHARIA CIVIL 2013/2014

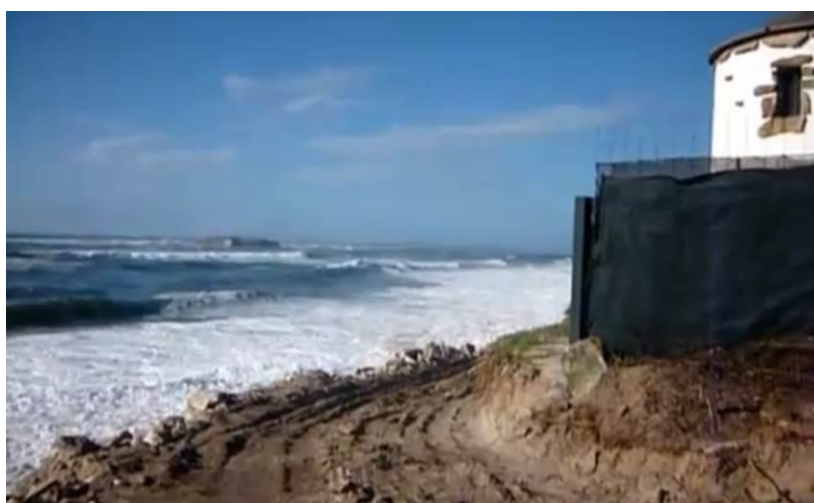
Figura 3.12 – Aproximação das ondas, à arriba dunar junto ao moinho (Adaptado de um vídeo sobre a forte ondulação datado de 19/2/2011)

Pelo fenómeno da refração presente no locale apesar de não haver nenhum levantamento batimétrico disponível à data da presente dissertação, pode observar-se que as ondas têm uma rebentação de tipo progressivo (“*spilling*”), ou seja, faz antever que os fundos no local se inclinam de uma forma mais suave. Na Figura 3.12, este fenómeno é mais facilmente visível

Durante os meses de inverno de 2010/2011, em particular graças à forte ondulação e à existência de marés vivas durante o mês de Fevereiro, verificou-se uma erosão significativa e consequente recuo da duna a norte da estrutura aderente, ou seja no local da futura intervenção. O local mais debilitado foi a zona envolvente ao moinho secular existente, onde o mar avançou drasticamente, pondo em perigo o moinho coma possibilidade de uma derrocada. Na Figura 3.12 encontra-se uma imagem do embater das ondas na arriba dunar junto ao moinho.

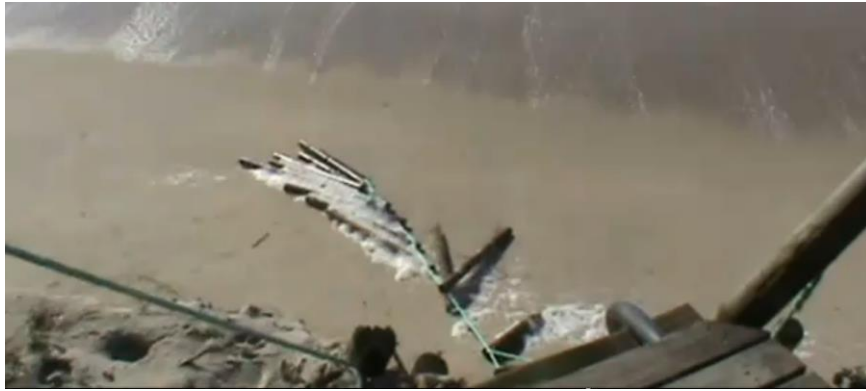
Figura 3.13 – Destroços de um passadiço (Adaptado de um vídeo sobre a forte ondulação datado de 19/2/2011).

A forte agitação e a erosão destruíram, inclusive, várias paliçadas de proteção das dunas e passadiços que permitiam o acesso pedonal à praia, conforme é verificado na Figura 3.13.

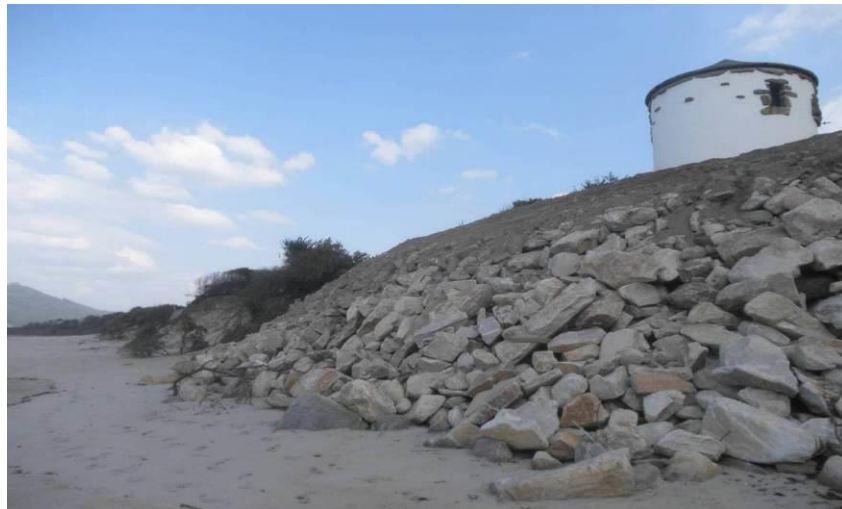
Figura 3.14 – Intervenção com enrocamento, datado de 4/03/2011 (Veloso Gomes e das Neves, 2011)

Para mitigar os problemas inerentes às marés vivas, a junta de freguesia de Moledo do Minho, procedeu a uma proteção de emergência na zona próxima do moinho recorrendo a um enrocamento não arrumado, conforme é visto na Figura 3.14.

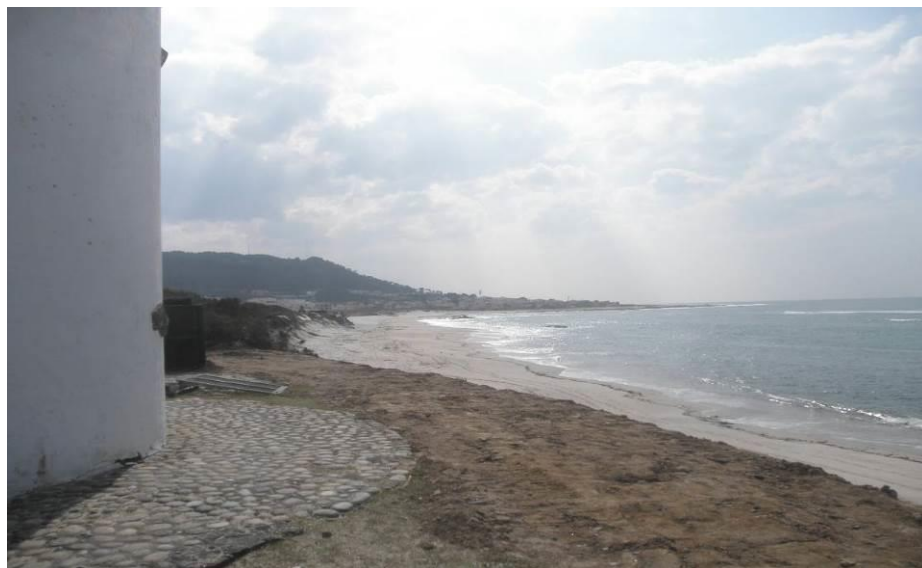
Figura 3.15 – Vista para sul, a partir do moinho, datado de 4/3/2011 (Veloso Gomes e das Neves, 2011).

As imagens seguintes ilustram a praia de Moledo do Minho, após as marés vivas de Fevereiro de 2011. Na Figura 3.15 é representada a zona de intervenção, a partir do moinho e na Figura 3.16, uma imagem ilustrativa do estado do cordão dunar. Note-se que este reduziu drasticamente sendo que a arriba erosiva se encontra a escassos metros do arruamento marginal e, conseqüentemente, das moradias existentes. Será plausível prever que, caso não haja qualquer tipo de intervenção num futuro próximo eno caso de haveruma grande severidade em termos de agitação, como galgamento do cordão dunar há possibilidade da água chegar às habitações.

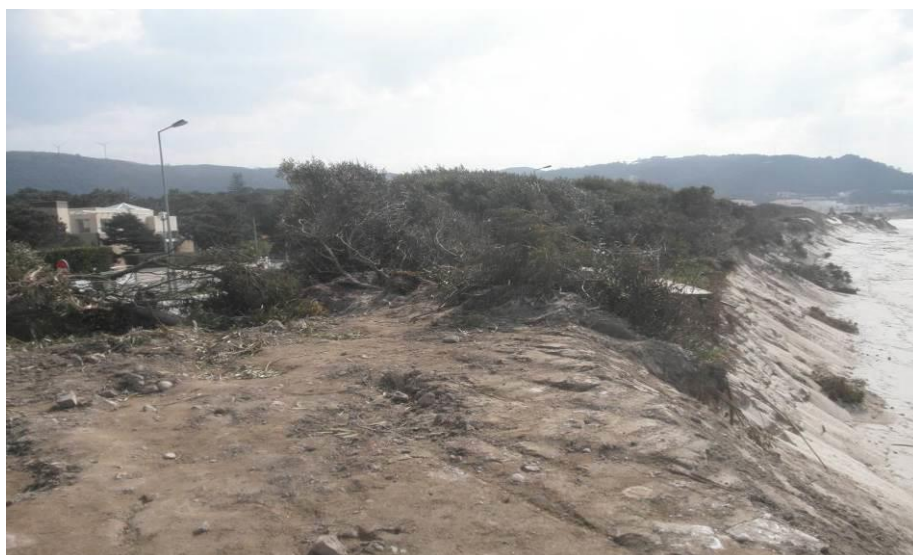
Figura 3.16 – Estado do cordão dunar, datado de 4/3/2011 (Veloso Gomes e das Neves, 2011).

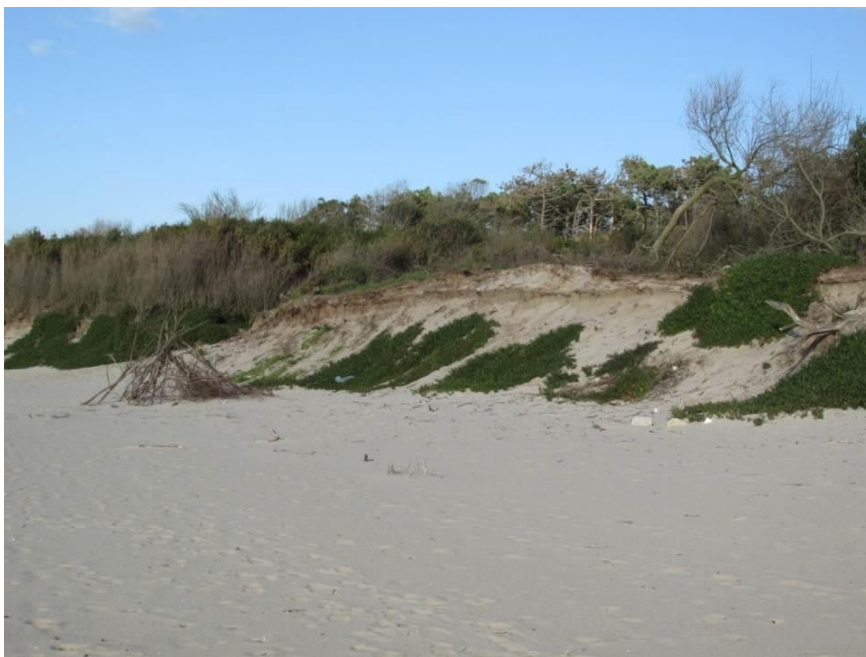
Figura 3.17 – Estado do cordão dunar, datado de 23/11/2013, na secção a norte do moinho.

Na Figura 3.17 observa-se que o estado dos taludes dunares na zona a norte do moinho se encontra num elevado nível de degradação e sem nenhum tipo de proteção, tornando-o muito frágil e facilmente galgável aquando de marés vivas com tempestades.

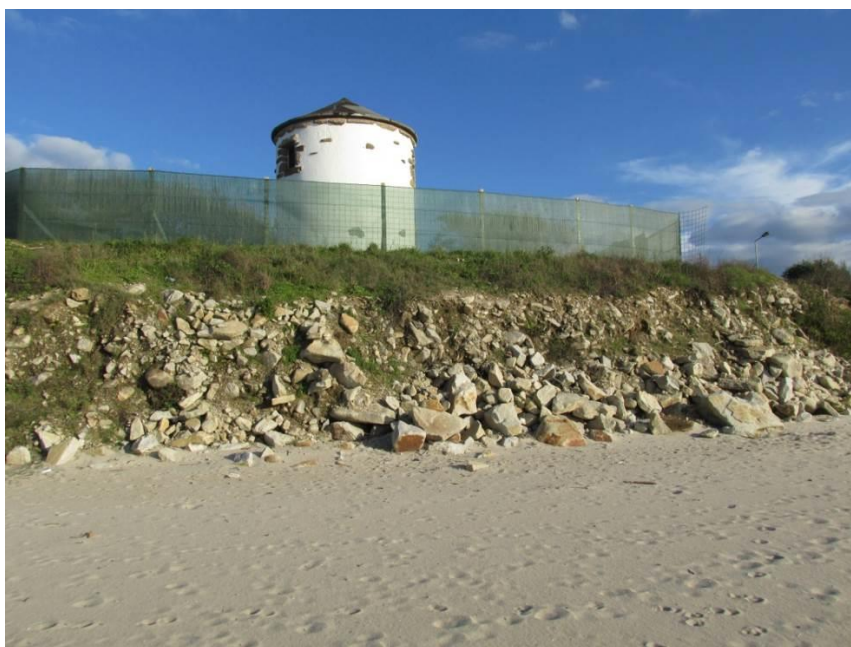
Figura 3.18 – Estado do enrocamento na zona do moinho, datado de 23/11/2013

Na Figura 3.18 observa-se que o estado do enrocamento, colocado como proteção do talude dunar, onde está instalado o moinho, onde se pode verificar que a maior parte do enrocamento colocado, foi removido pondo em debilidade o moinho.

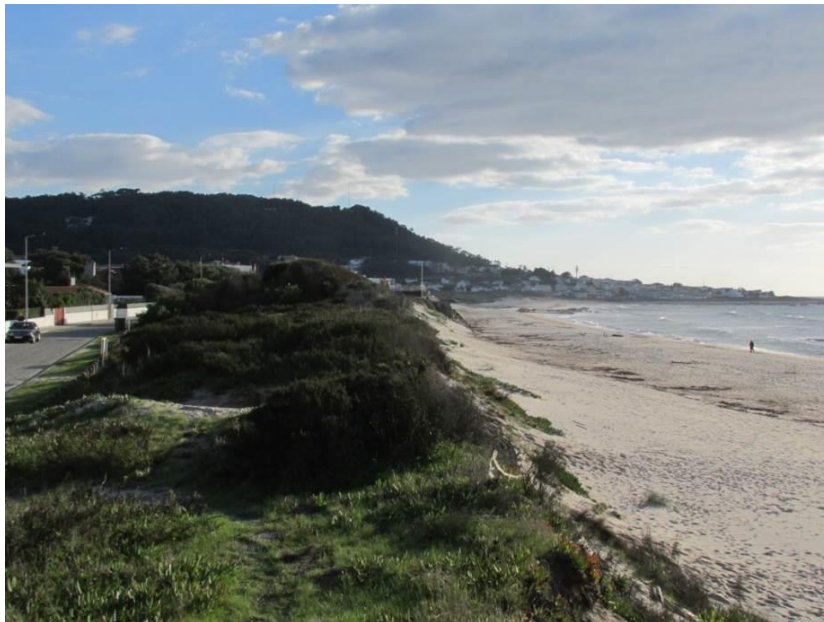
Figura 3.19 – Vista para Sul, a partir de uma secção intermédia da zona de intervenção, datada de 23/11/2013.

A Figura 3.19 ilustra uma vista obtida a partir do cordão dunar. Pode ver-se o quão frágil se encontra o cordão dunar, tendo somente alguns metros de largura. Como o arruamento se encontra imediatamente adjacente a este, haverá danos no caso de acontecer um galgamento. Por esta imagem é ainda perceptível que o espraçamento das ondas se aproxima do cordão dunar, sendo portanto um risco iminente a possibilidade de galgamento e um acentuar da erosão no local.

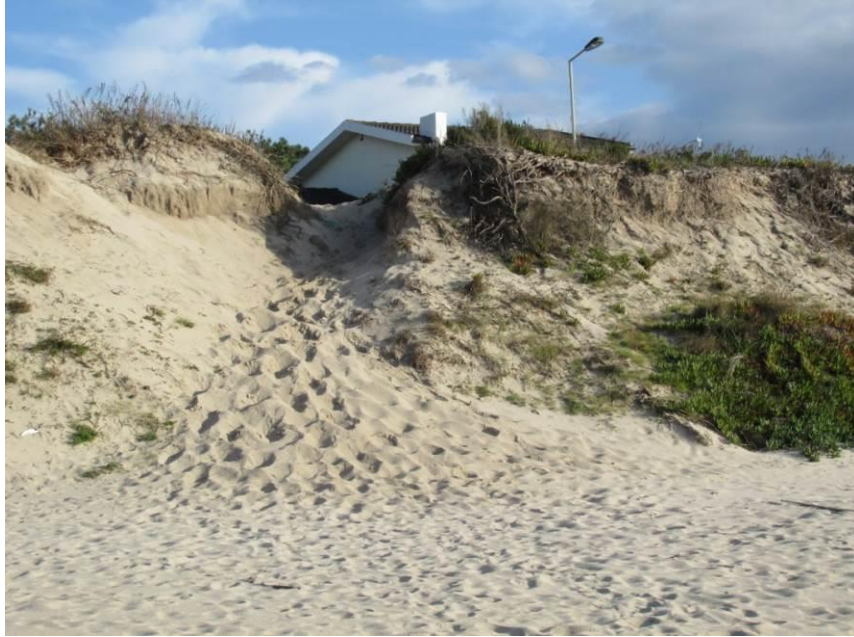
Figura 3.20 – Entrada indevida na zona de intervenção, datada de 23/11/2013.

A inexistência de qualquer tipo de passadiço transversal ao longo do cordão dunar, é uma realidade, conforme é visto na Figura 3.20, um problema que só agrava a erosão no cordão dunar por facilitar o acesso pedonal não controlado.

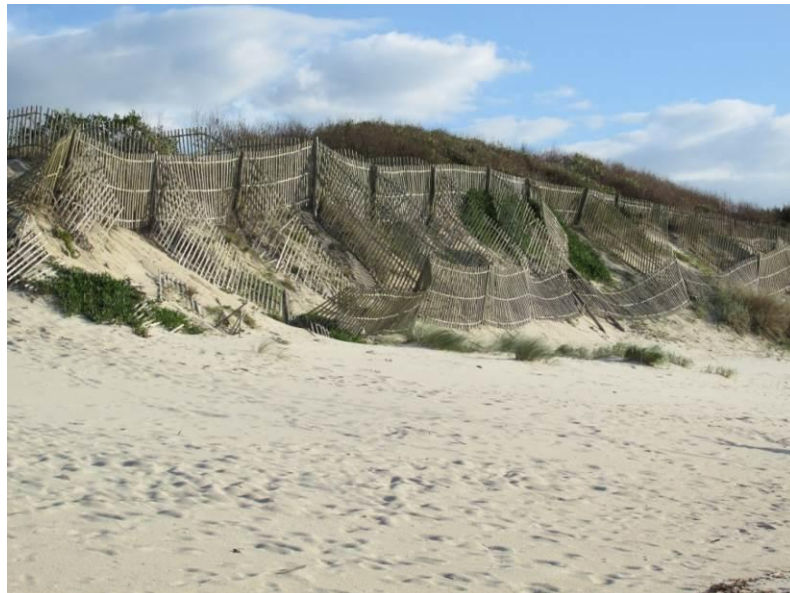
Figura 3.21 – Paliçadas, datada de 23/11/2013

As paliçadas (Figura 3.21), cuja função é fixar as areias, apresentavam um nível elevado de estragos e, conseqüentemente, uma redução no aproveitamento da sua função.

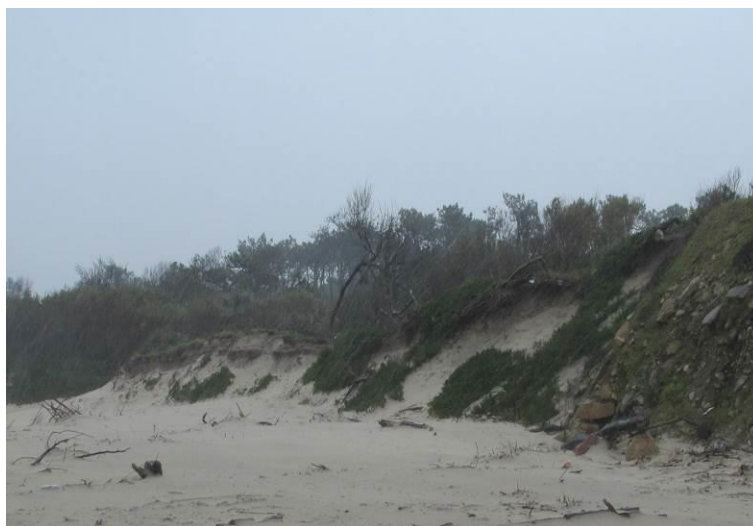
Figura 3.22 – Estado do cordão dunar, na secção a norte do moinho, datada de 12/02/2014.

Nas Figuras 3.22 e 3.23, observa-se, respetivamente, o estado das dunas na secção a norte do moinho e o estado do enrocamento colocado à frente do moinho. Podemos observar que o nível de água atingiu

a arriba da duna, pois houve remoção de alguns blocos de enrocamento, em comparação com as Figuras 3.18 e 3.23. No que diz respeito ao talude da arriba da duna na Figura 3.22, parece praticamente inalterado em relação à sua imagem homóloga, datada de Novembro de 2013, Figura 3.17.

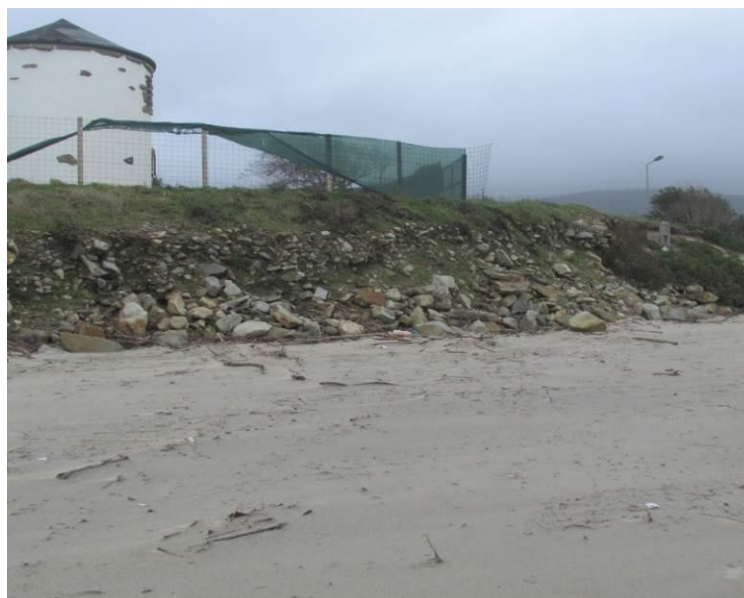
Figura 3.23 – Estado do enrocamento da secção a frente do moinho, datada de 12/02/2014.

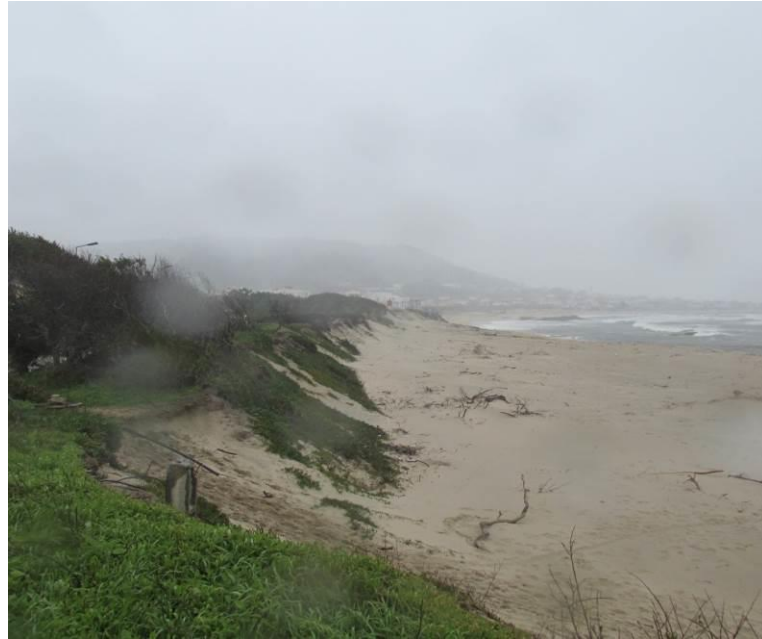
Na Figura 3.24 é observada toda a secção a sul do moinho secular. Pela existência de alguns materiais depositados perto do talude de arriba da duna, é bastante plausível que o espraçamento também tenha chegado, pelo menos, muito próximo do cordão dunar.

Figura 3.24 – Vista a sul a partir do moinho, datada de 12/02/2014.

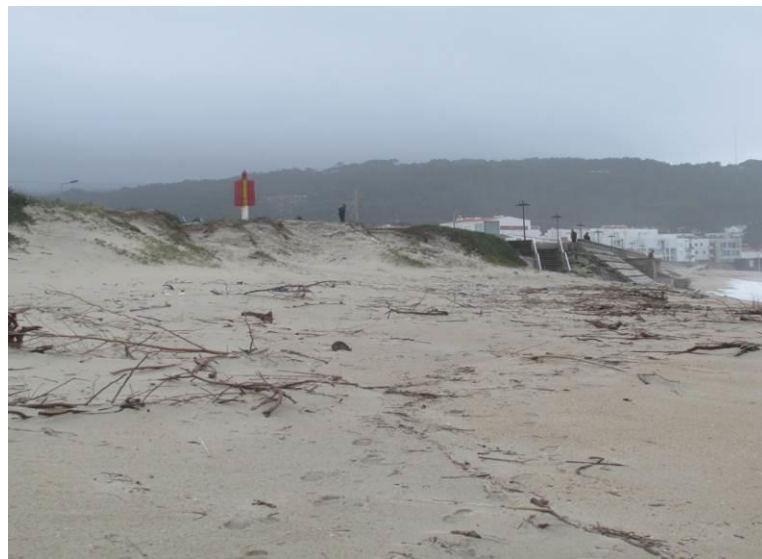
Figura 3.25 – Estado do cordão dunar, junto ao paredão, datada de 12/02/2014.

Na Figura 3.25 constata-se o estado muito debilitado do cordão dunar na proximidade da estrutura aderente e, mais uma vez, se observa que o nível de água andou muito próximo do cordão dunar. Finalmente, na Figura 3.26, está retratado o estado das paliçadas existentes no local, notando-se que ainda continuam com o mesmo estado de degradação e, portanto, nenhuma ação de reparação ocorreu desde da última observação.

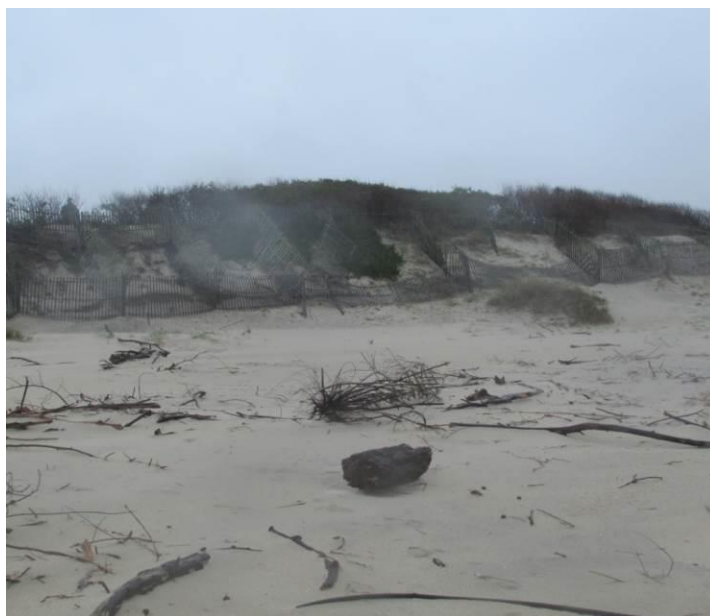
Figura 3.26 – Estado das paliçadas, datado de 12/02/2014.

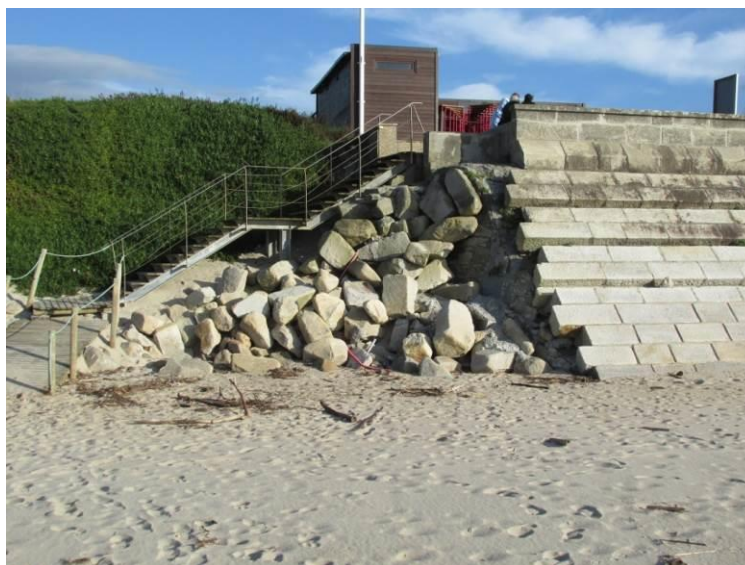
Na primeira visita ao local, no dia de 23/11/2013, constatou-se que esta operação ainda não tinha sido realizada, existindo pedras colocadas provisoriamente e em situação de emergência, de uma forma “desarrumada”. Na Figura 3.28 é ilustrada a colocação das pedras do extremo norte da estrutura aderente, na primeira data mencionada.

Figura 3.28 – Estado do extremo norte da estrutura aderente, datada de 23/11/2013

No projeto de execução, aliada à colocação do material em geossintético, são definidas outras intervenções necessárias ao local. Uma primeira consiste no tamponamento no topo da estrutura aderente presente no local. Para esta ação será colocado betão ciclópico na extremidade norte da estrutura, tendo este como finalidade evitar a ruína desta, visto que é provável o seu colapso, caso ocorram infraescavações nas suas extremidades. Devido à disponibilidade e facilidade de movimentação, é recomendada a utilização de pedras existentes no local. Para finalizar, o tamponamento deve ser recoberto com areia do local, de forma a minimizar o impacto visual negativo.

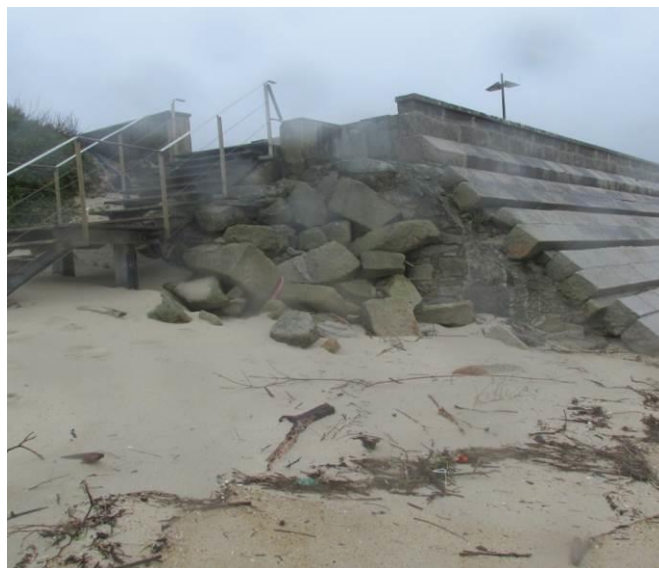
Figura 3.29 – Estado do extremo norte da estrutura aderente, datada de 12/02/2014.

Observa-se que a maior parte das pedras, previamente existentes, foram removidas ou encontram-se subterradas pois como se constatou na visita ao local durante as fortes condições de agitação e em condição de preia-mar, o nível da água facilmente atinge a estrutura aderente. Em comparação com as duas imagens anteriores, pode concluir-se que houve um aumento na acreção na zona descrita, facilmente reparável, através do nível de areia, na parte inferior do lancil de escadas.

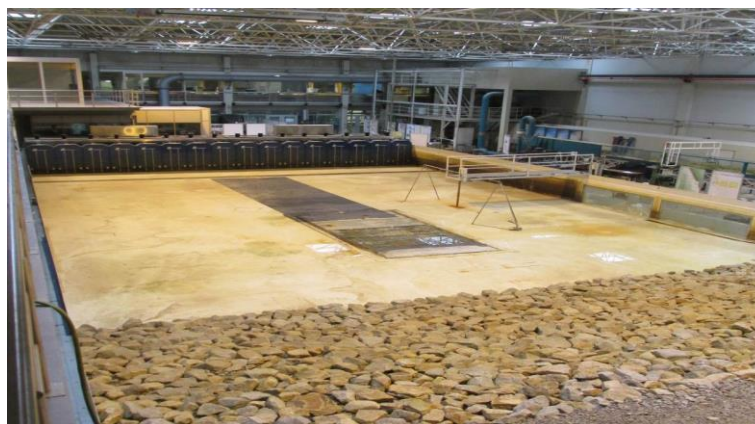
Figura 4.1 – Imagem do Tanque de ondas, antes do início dos ensaios

Este procedimento experimental foi elaborado no tanque de ondas do Laboratório de Hidráulica da secção de Hidráulica, Recursos Hídricos e Ambiente da FEUP, o qual tem 28m de comprimento, 12m de largura e 1.2m de altura. Num dos extremos do tanque estão localizados os batedores, os quais têm como função a geração da agitação no tanque. De modo a garantir a qualidade dos resultados obtidos há que garantir uma réplica do modelo com elevado grau de semelhança, esperando-se, essencialmente, uma máxima exatidão na reprodução das condições de agitação marítima pretendidas, pelo que, se devem diminuir ao máximo os fenómenos de reflexão que não se verifica no protótipo. Este fenómeno é reproduzido devido aos limites do tanque e à própria reflexão existente no sistema de geração o que provoca, irremediavelmente, alteração das condições de agitação do modelo construído, facto que não se verifica no local de estudo. Para mitigar este problema, o tanque é constituído por uma praia dissipadora no outro extremo, composta por material granular a qual incita a rebentação da agitação gerada que, conseqüentemente, gera grande perda de energia da mesma.

De referir que este procedimento experimental foi concretizado na praia dissipadora, tendo-se despregado uma secção anexa à parede lateral do tanque de forma a evitar interpretações erróneas originadas pela reflexão das ondas geradas, as quais iriam agravar a erosão no extremo do modelo e a qual não ocorre no protótipo, no caso de estudo. Na Figura 4.1 é ilustrada uma fotografia do respetivo tanque de ondas

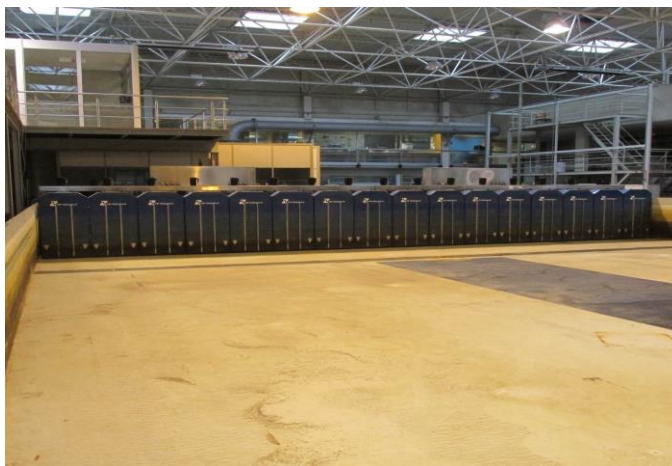
Figura 4.2 – Conjunto de Batedores do sistema de Geração de Ondas HR Wallingford

O tanque de ondas do Laboratório de Hidráulica da FEUP é equipado como um sistema de geração marítima, sendo este composto por uma unidade de controlo e um sistema de geração de sinal, localizados na sala de controlo e pela máquina de geração propriamente dita (Santos, 2010). Existe 16 pás batedoras do tipo pistão, com 0.75m de largura cada, acionados com o auxílio de motores elétricos (Porto, 2013). As pás batedoras têm os respetivos movimentos autónomos entre si, o que possibilita um funcionamento flexível, permitindo a geração de inúmeros estados de agitação marítima com uma ou várias direções. O sistema instalado pode funcionar com profundidades de água até 1m e, consequentemente, gerar períodos, frequências e alturas de onda que variam de acordo com a profundidade de água pretendida, a capacidade de geração do sistema e os limites físicos de rebentação da onda (Marinheiro, 2013). Na Figura 4.2 é possível observar a performance teórica do gerador em função dos itens previamente descritos.

O sistema de geração foi desenvolvido pela *HR Wallingford, UK*, e é controlado pelo software informático *HR Wave Maker* (Santos, 2010), instalado na sala de controlo.

Devido às possíveis reflexões que ocorrem neste sistema e que, consequentemente, podem prejudicar os resultados no modelo, este é equipado com *HR Wallingford Dynamic Wave Absorption (DWA)*, um sistema que permite a absorção activa das reflexões, permitindo que as ondas que são refletidas não sejam de novo refletidas nas pás do sistema o que pode provocar um aumento, ou mesmo uma diminuição das alturas de onda desejadas. Este sistema consiste na constante medição da elevação da superfície livre da água por cada uma das pás do sistema e no posterior reajuste da posição destas, de forma a incluir uma compensação adequada (Marinheiro, 2013). Na Figura 4.2 encontra-se representado o sistema de batedores.

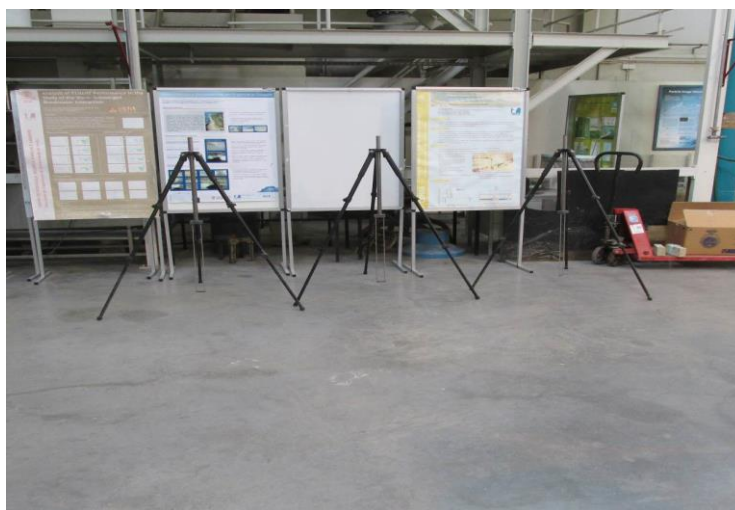
Figura 4.4 – Conjunto de Sondas, medidores de níveis hidrodinâmicos, utilizadas no ensaio.

À semelhança de ensaios laboratoriais previamente executados no tanque de ondas do laboratório de Hidráulica da FEUP recorreu-se a medidores de altura da onda e neste caso usou-se sondas de nível hidrodinâmico. Estas têm uma altura de 300mm, visto que para a gama de altura de ondas estudada, estas serviam na perfeição, já que não haveria altura de ondas suficiente para se recorrer a sondas maiores. A Figura 4.4 ilustra os medidores utilizados.

As sondas são constituídas por um par de fios de aço inoxidável paralelos, onde o seu princípio de funcionamento consistia na medição do fluxo de corrente entre esses dois fios, que é proporcional à sua profundidade de imersão (Santos, 2010). A corrente era após convertida numa voltagem que é proporcional à profundidade de imersão. A voltagem medida, baseando-se na respectiva calibração do sistema, podia ser posteriormente convertida numa medição instantânea de imersão, ou seja, a medição da elevação da superfície da água

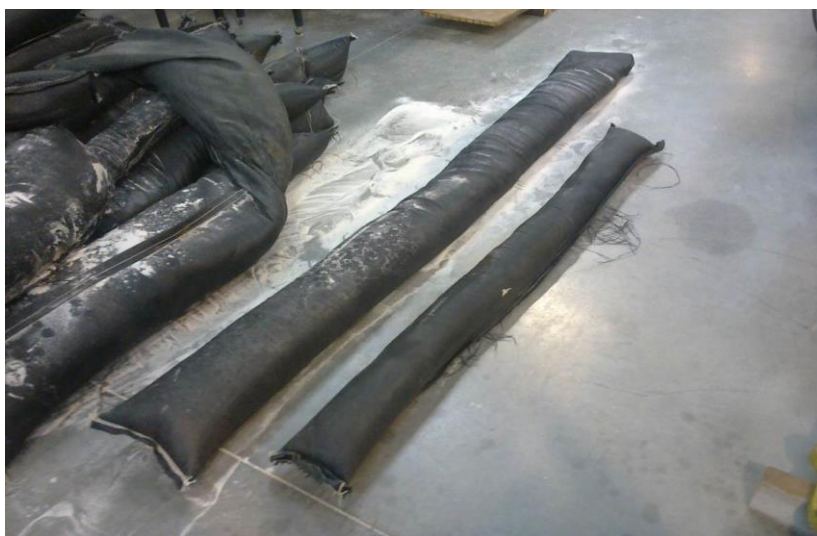
Figura 4.5 – Cilindros de geossintéticos, usados na atividade laboratorial

cilindros com o comprimento de 2.10m e 0.15m de diâmetro, mais 3 com o mesmo comprimento mas com um diâmetro superior de 0.20m. Ainda existem dois novos cilindros, ambos com 2.75m de comprimento e 0.16m de diâmetro. Todos os cilindros mencionados têm a cor preta e foram cedidos pela GEOSIN®.

Na atividade laboratorial, foi usado um cilindro que tinha o comprimento de 2.75m para as diversas condições morfo-hidrodinâmicas do caso de estudo, tendo sido a partir deste que se encontrou a relação de escala para a modelação, a qual vai ser explicada na secção 4.6.1. Também se utilizou um cilindro de diâmetro mais reduzido para as mesmas condições existentes. A Figura 4.5 mostra os cilindros acima mencionados

O cilindro em geossintéticos de maior dimensão, não se encontrava totalmente cheio, necessitando de um procedimento de enchimento com areia. Contudo, como este era um procedimento moroso que implicaria abri-lo e enchê-lo com ajuda de um funil, sendo que, para tal, se teria de elevar o cilindro com auxílio da ponte existente no Laboratório e, posteriormente recosê-lo, optou-se por utilizar o cilindro na forma em que ele estava, levando a que uma das pontas não estivesse preenchida com areia; a outra estava em consonância com a escala reproduzida. Não haveria, porém, nenhuma leitura errónea devido a esta opção, visto que o cilindro se iria encostar à parede do tanque de ondas, com a secção menos cheia e que devido ao fator barreira proporcionado pela própria parede, os resultados, nesta secção, não seriam levados em conta.

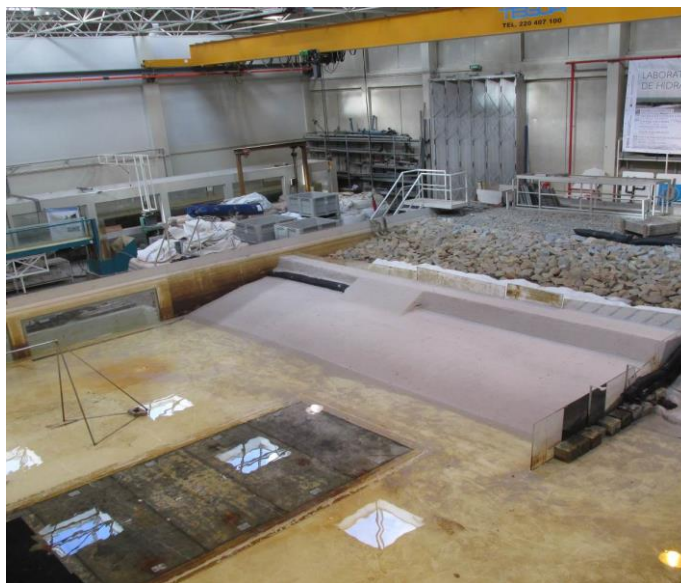
Figura 4.9 – Aspeto inicial do perfil, previamente ao ensaio nº1

O primeiro ensaio seria caracterizado por uma altura de onda de 7.14cm, correspondente a uma altura de onda significativa no protótipo de 1.5m, a qual é normalmente usada para o dimensionamento numa estrutura deste género, para um período de pico de 1.75cm no modelo, equivalendo a um período de pico de 8s no protótipo. No segundo ensaio, o perfil da praia era mantido inalterado face ao resultante do ensaio 1, contudo, haveria a devida retificação da posição dos cilindros. Neste ensaio a altura de onda significativa foi de 11.9cm, correspondente a uma altura de 2.5m no protótipo e um período de pico de 2.18s, ou seja, 10s no protótipo. Finalmente, o último ensaio foi executado nas mesmas condições do primeiro ensaio, mas neste a altura de onda significativa foi de 9.5cm, e período de pico de 1.96s, o que conduz a uns valores de 2m e 9s de altura de onda significativa e período de pico no protótipo. Na Figura 4.9 é representado o aspeto inicial do modelo aquando da realização do primeiro ensaio.

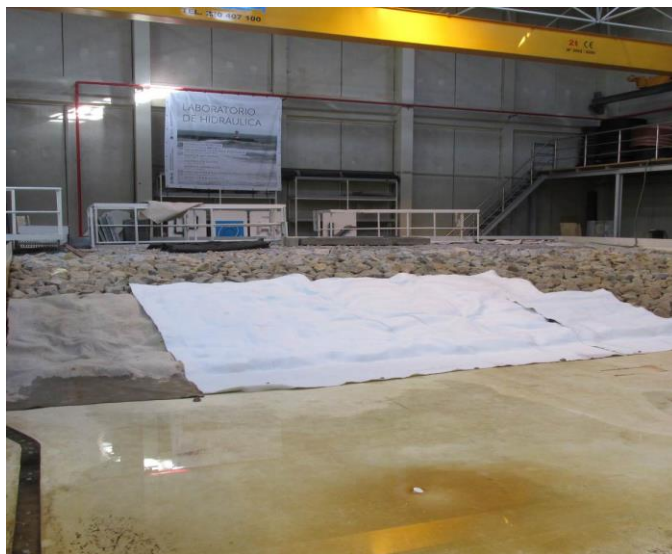
Figura 4.10 – Revestimento do enrocamento da praia dissipadora, recorrendo a geossintéticos.

A primeira etapa na elaboração do modelo, posto que todos os detalhes referentes à sua localização e tipo de perfil a executar já se encontravam resolvidos, foi encontrar uma solução que permitisse que o perfil fosse construído em cima da praia dissipadora de modo a que a areia não se infiltrasse pelo enrocamento existente. Ponderou-se a utilização de uma geomembrana ou de uma tela em geossintéticos que se encontravam tanto no Laboratório de Hidráulica como no Laboratório de Materiais de Construção como revestimento da camada de enrocamento. A opção recaiu sobre a tela, colocando-se esta ao longo de toda a extensão da praia dissipadora, com uma largura ligeiramente superior ao modelo. Na Figura 4.10 pode ser constatado o início deste primeiro passo.

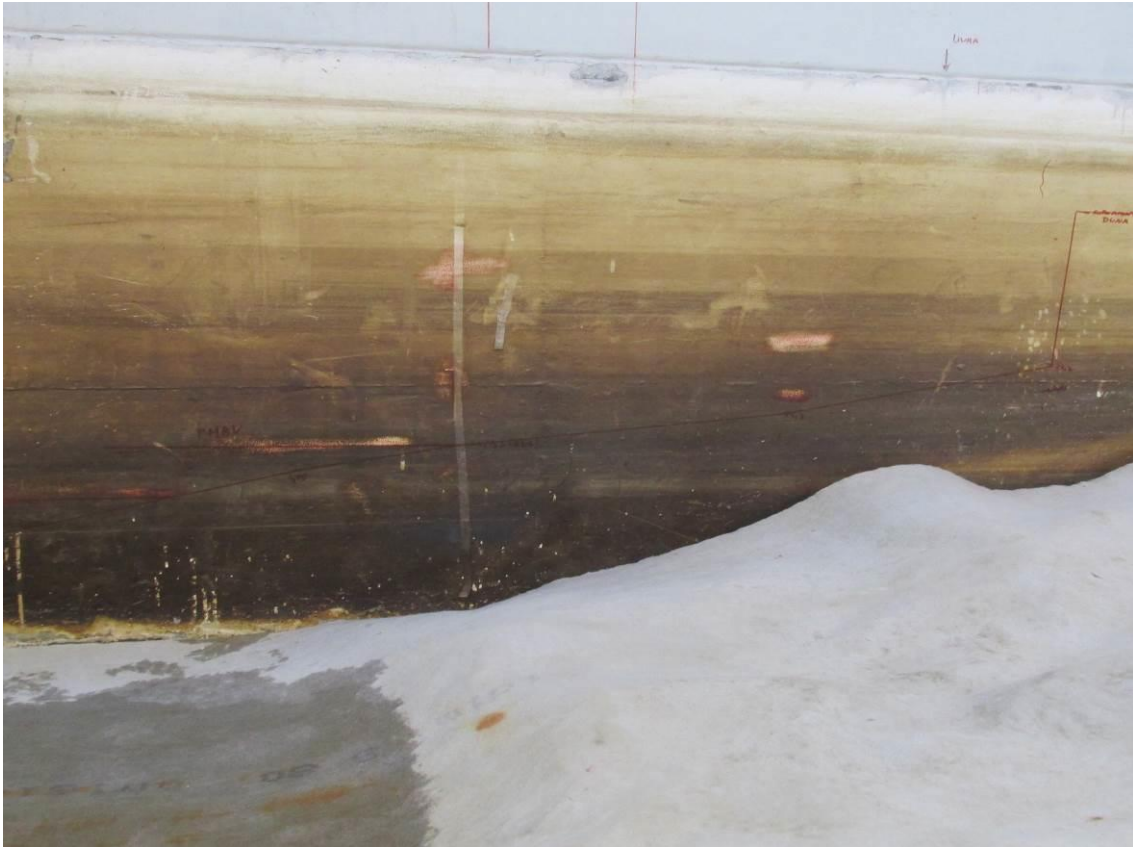
Figura 4.11 – Cércea a servir como guia para a execução do modelo.

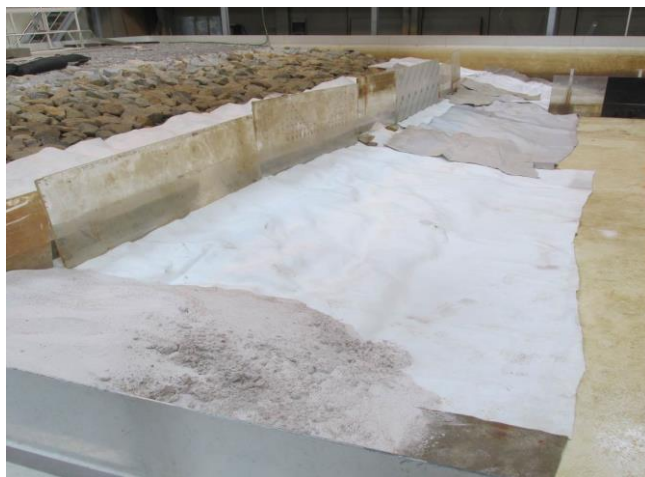
Figura 4.12 – Barreira na parte oposta a zona de exposição do cordão dunar.

Posteriormente, foi construída uma barreira na parte de trás do modelo, na maior parte executada em perxpex, para que facilitasse a construção do cordão dunar e permitisse que, na altura da realização do ensaio, conferisse uma proteção de modo a que o cordão não colapsasse para o lado oposto da praia, acontecimento que não se passaria no protótipo. A Figura 4.12 apresenta a barreira construída ao longo de todo o modelo e a Figura 4.13 mostra o reforço efetuado, recorrendo-se a blocos e perfis de betão existentes no Laboratório de Hidráulica da FEUP, assim como a cilindros que não seriam ensaiados no modelo.

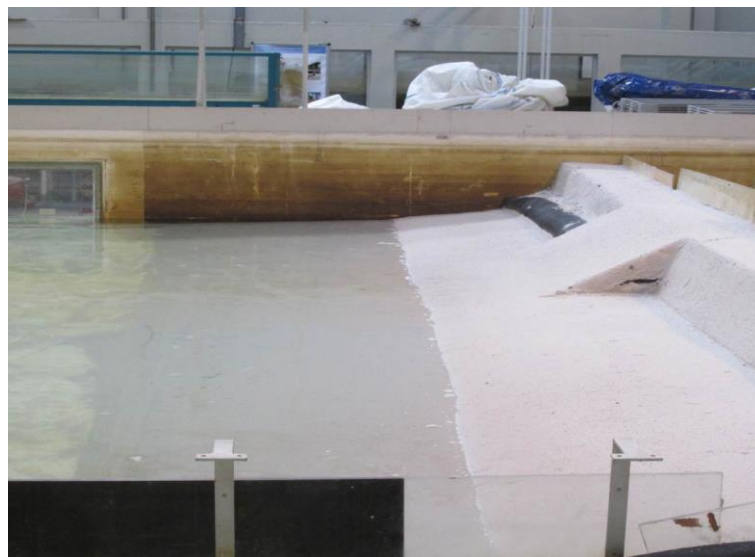
Figura 4.15 – Perfil final do modelo prévio ao ensaio 1, durante a fase de enchimento.

Na Figura 4.15 está representado o aspeto final do modelo antes da realização do ensaio nº 1 e durante a fase de enchimento do tanque.

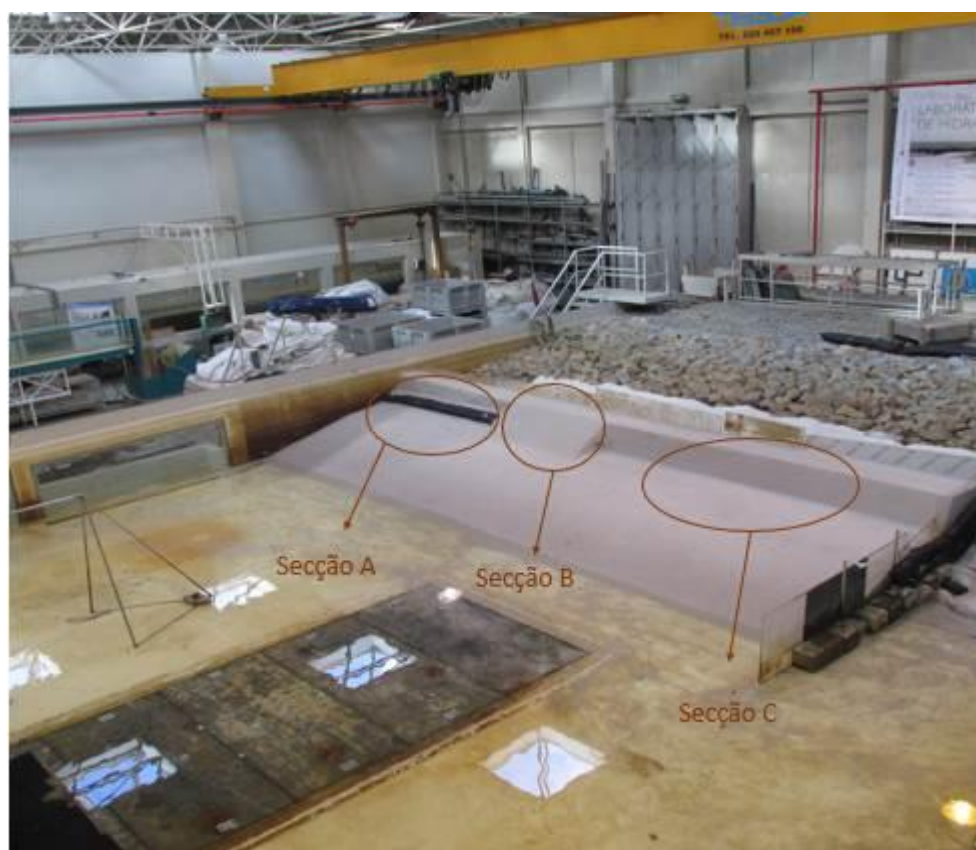
Figura 4.18 – Ilustração representativa das 3 secções em estudo.

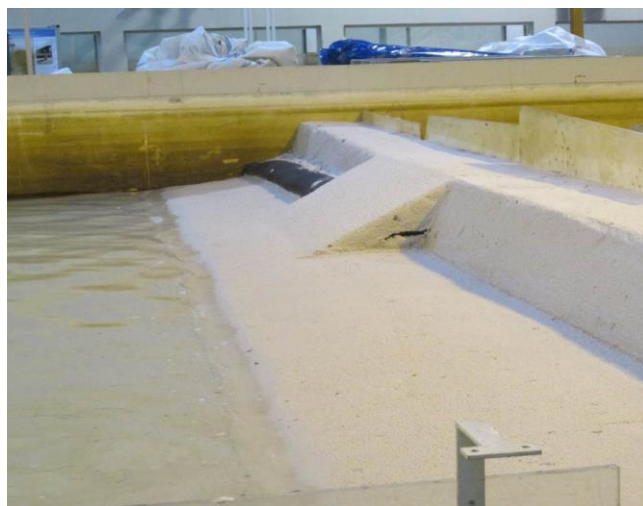
Figura 4.19 – Perfil inicial, antes do ensaio nº 1

desfavorável, ou seja, à situação de PMAV, correspondendo a uma altura de água no tanque de ondas de 37cm. Na Figura 4.19 é ilustrado o perfil antes do início do ensaio, onde se constata que todas as secções se encontram em concordância com o perfil estabelecido. Na Figura 4.20 são observados os dados introduzidos no programa *HR Wave Maker*, os quais permitiam que se desse início à geração de ondas e consequentemente começo do ensaio.

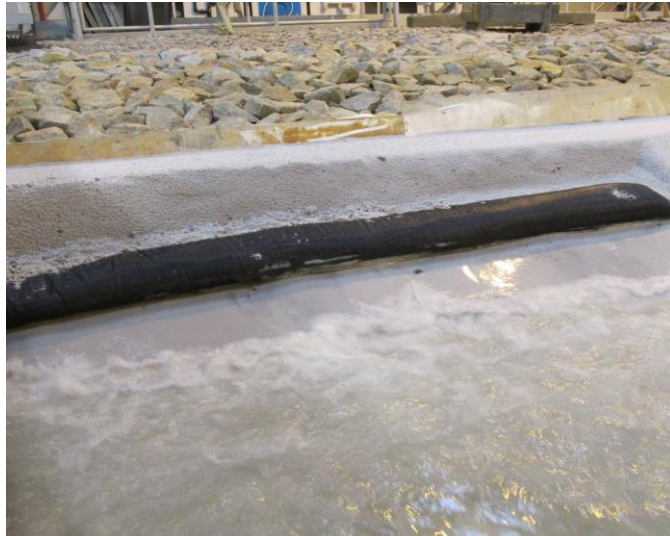
Figura 4.21 – Fenómeno de espraçamento, nos momentos iniciais do ensaio nº 1 na secção A.

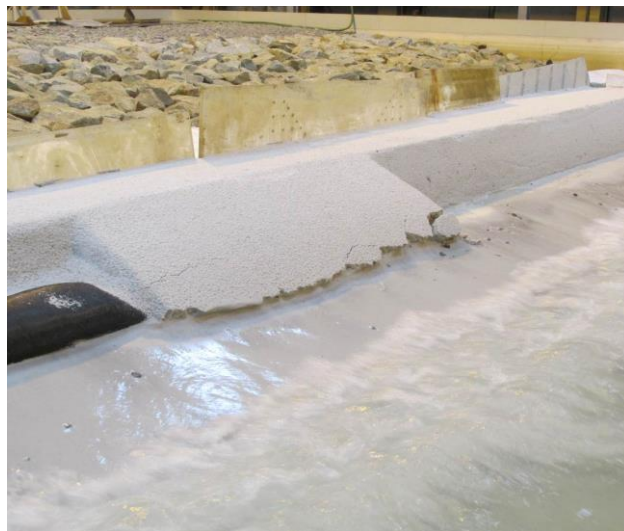
Figura 4.22 – Arribada de erosão do pé de talude de recobrimento, na Secção B.

Contudo, não é só na Secção A que se verificavam alterações face ao perfil tipo inicial, na Secção B também se apuravam alterações, nomeadamente, ao nível do recobrimento existente sobre o cilindro 2. Apesar de este ainda se encontrar totalmente coberto nesta fase inicial do ensaio, já se observava a existência de uma arribada de erosão no pé do talude de recobrimento, sendo que era perceptível o início do deslizamento deste. Na Figura 4.22 são visíveis os efeitos acima descritos, destacando-se o facto de existir uma ligeira fissura na zona perto da Secção A.

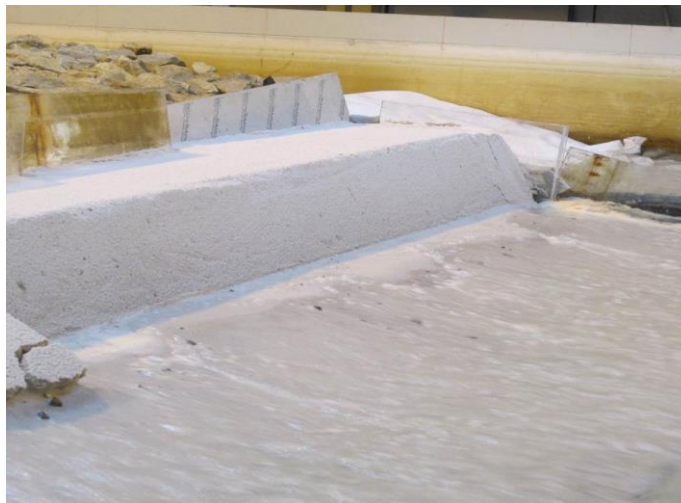
Figura 4.23 – Situação na Secção C numa fase inicial do ensaio nº1.

Na secção C, algumas alterações puderam ser observadas nos primeiros 5 minutos de ensaio, essencialmente, em relação ao fenómeno que também estava a ocorrer na Secção A, ou seja, o espraimento. Só que esta zona não dispunha de nenhuma estrutura de proteção contra a ação hidrodinâmica, sendo que o limite do espraimento era muito perto do pé de talude do cordão dunar, levando a um aumento da fragilidade na zona em questão. Na Figura 4.23 é constatado este fenómeno.

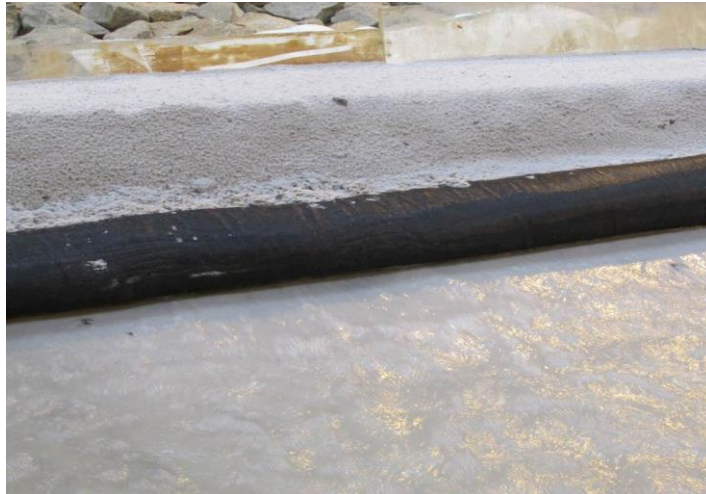
Figura 4.24 – Infraescavação na base do cilindro 1, na secção A.

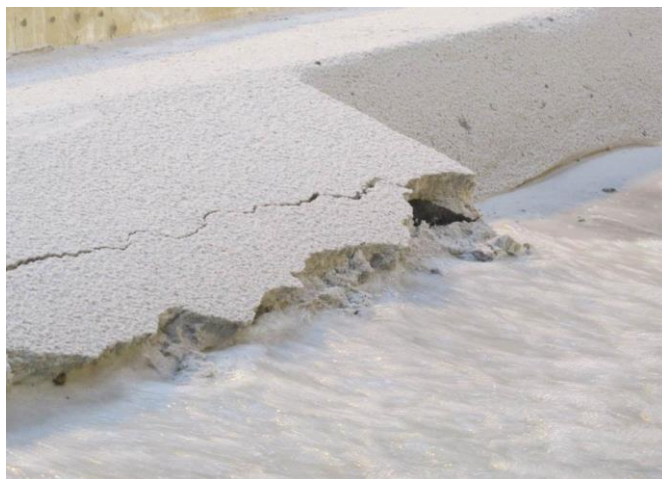
Figura 4.25 – Primeiro momento de visualização do cilindro 2, na secção B.

Com a evolução temporal do ensaio, também se constatou uma evolução significativa na secção B. Cada vez mais, os sinais do colapso do recobrimento eram claramente mais evidentes, perspectivando – se que este iria colapsar com o evoluir do ensaio. Neste momento, foram registados os primeiros sinais de visualização do cilindro 2, que, até aos primeiros minutos se encontrava descoberto junto à secção C, o que pode ser observado na Figura 4.25. A erosão existente no pé de talude encontrava-se alinhada com o cilindro 1 existente na secção A, facto demonstrado na Figura 4.26.

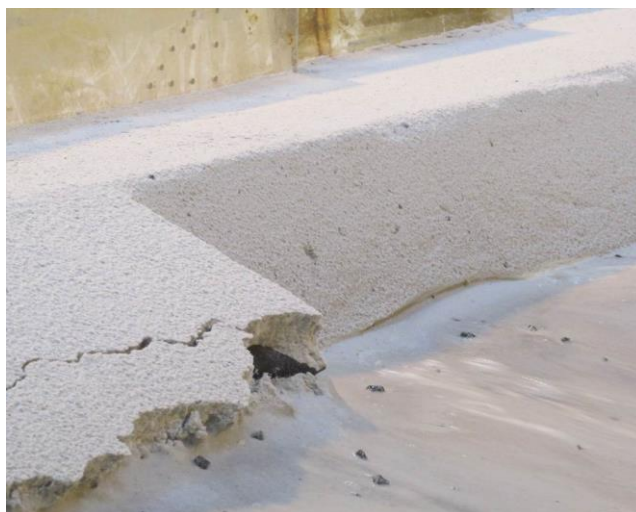
Figura 4.27 – Efeito localizado, na secção B-C.

Na secção C não havia alterações de relevo, face ao que se tinha estabelecido nos primeiros momentos da realização do ensaio, destacando-se somente o aparecimento de um pequeno efeito localizado na secção B-C, ilustrado na Figura 4.27. O motivo do aparecimento de tal fenómeno é devido ao efeito de turbulência local, originado por uma mudança brusca das secções.

O reforço não adequado da barreira de perspex nos primeiros ensaios, poderá ter levado à excessiva fissuração do cordão dunar, designadamente na secção B-C.

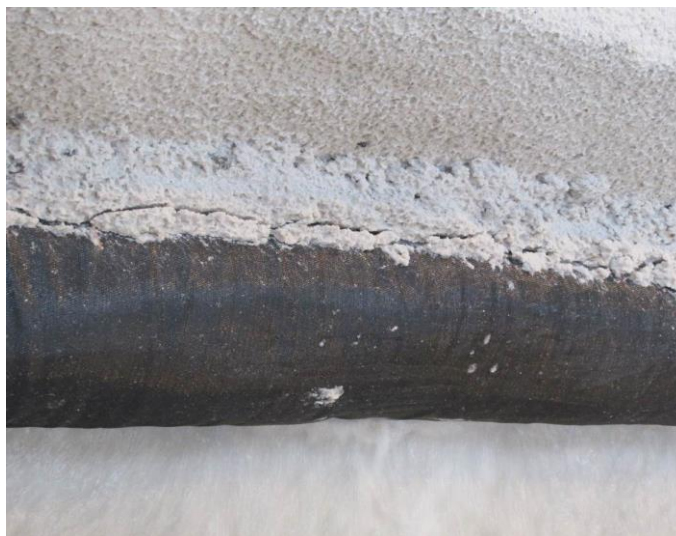
Figura 4.28 – Fissuração na areia do topo do cilindro 1, na secção A.

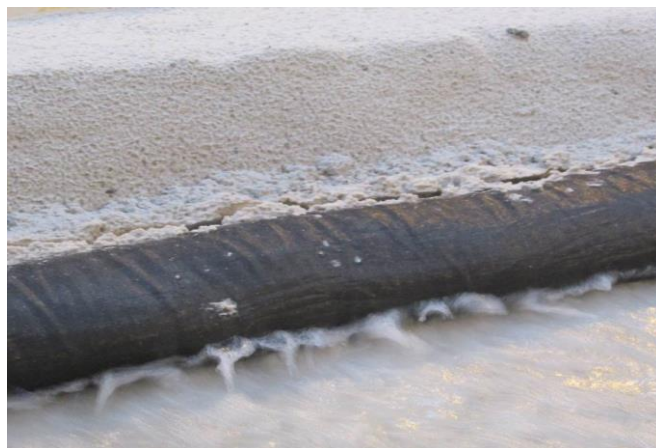
Figura 4.29 – Evolução na instabilidade por rolamento do cilindro 1 na secção A.

No tempo restante do ensaio, houve uma tendência para a estabilização do que até agora tem sido observado. Todavia ainda houve ligeiras evoluções no que diz respeito as secções A e B. Na secção A foi cada vez mais evidente o processo de rolamento no cilindro, pois a fissura existente iria aumentar de largura, sendo que esta tenha estabilizado perto do final do ensaio, devido à facilidade de adaptação do cilindro a fossa de erosão, que se tinha formado na sua base. Na Secção B, com a passagem do tempo o recobrimento existente, que estava na parte frontal ao cilindro 2, foi desaparecendo, até que por volta dos 25 minutos de ensaio este tinha desaparecido completamente, deixando o cilindro visível e claramente exposto as condições hidrodinâmicas presentes no ensaio. Fenómenos de erosão na base do cilindro 2 era também já facilmente visíveis na parte final do ensaio. A secção C permaneceu praticamente inalterada, sendo verificado na secção B-C, o início do colapso do cordão dunar, note-se que este início de colapso poderá também ser devido a uma insuficiência no reforço do elemento em perpex, mostrando ai um erro na elaboração do modelo. Na Figura 4.29 é visível a evolução da fissura sobre o cilindro 1, na secção A, enquanto que na Figura 4.30 é observado, aos 20 minutos de ensaio, a ainda existência de alguma areia do recobrimento na parte frontal do cilindro 2, na secção B, e os primeiros indícios de infraescavação, junto a secção B-C.

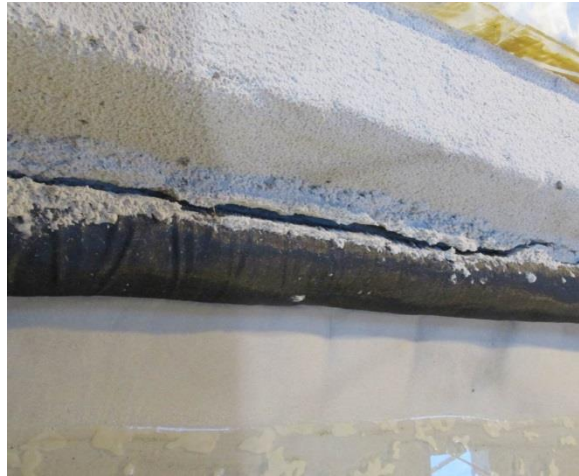
Figura 4.31 – Aspeto final da Secção A, após a conclusão do primeiro ensaio.

Não só no cilindro se verificaram alterações na secção A, pois o perfil da praia que se encontrava à frente do cilindro, também sofreu algumas alterações. A largura da praia emersa era de cerca de 28cm, correspondendo a uma situação de 5.88m protótipo, sendo que esta baixou cerca de 3.5cm, ou seja, aproximadamente 70cm no protótipo, face ao perfil tipo inicial na secção.

A Figura 4.31 mostra o aspeto final da secção A, após a conclusão do ensaio nº 1.

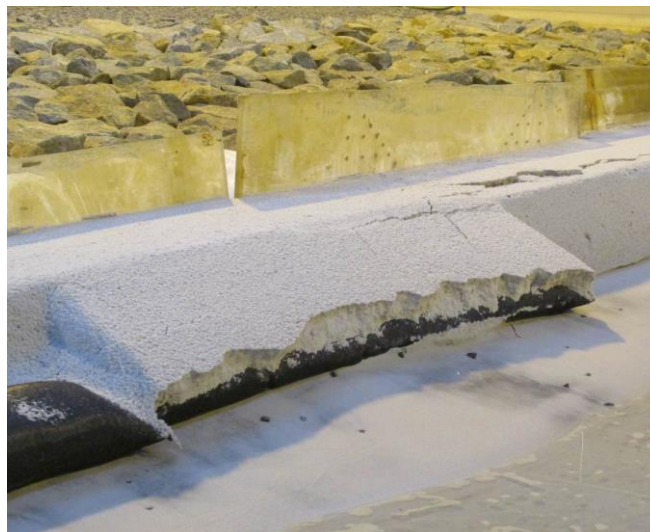
Figura 4.32 – Imagem final da Secção B, após a realização do ensaio nº 1.

A Secção C manteve-se praticamente inalterada manifestando somente uma fissura evidente no coroamento do cordão dunar, na secção B-C, esta provocada essencialmente pelo efeito localizado que surgiu na zona e acentuada por não haver reforço adequado da zona. Note-se que também é visível a erosão, apesar de pequena, ao longo do pé do talude do cordão dunar.
